Stolwijker schutsluis nabij Gouda

Inspectieresultaten globale visuele inspectie

De Bilt, 30-11-2004

Titel : Stolwijker schutsluis nabij Gouda
Projectnummer : 177153
Documentnummer : I&M-99354887
Revisie : D1
Datum : 30-11-2004

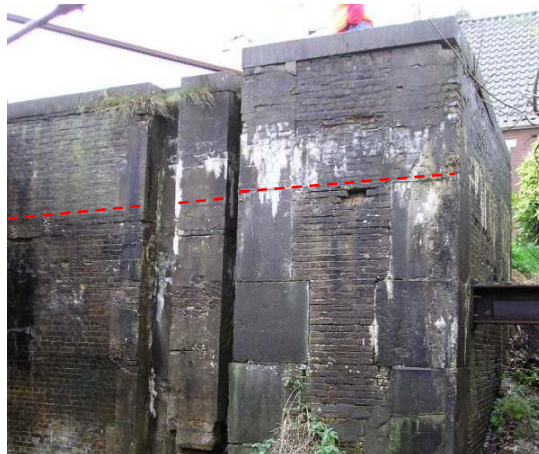
Foto 2.

Het bovenhoofd is mogelijk met 1,18...1,20 m opgehoogd.

Op foto:
Westelijk deel van het bovenhoofd.

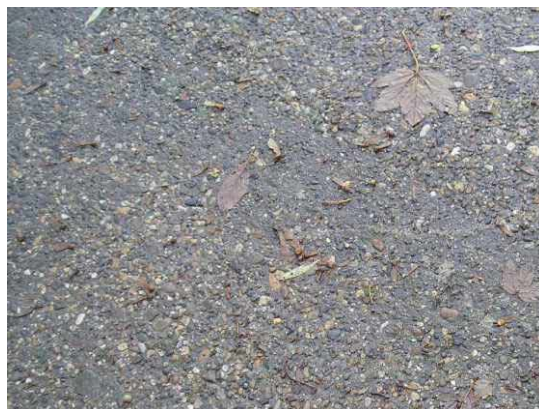
Foto 3.

De betonnen bovenvlakken van de sluis zijn structureel licht tot lokaal matig grunderig.

Op foto:
Westelijk deel van het benedenhoofd.

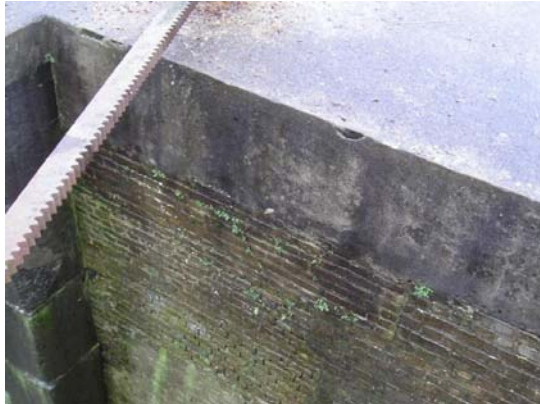
Foto 4.

De bovenste 50 cm is afgewerkt met een stuclaag...

Op foto:
Westelijk deel van het benedenhoofd.

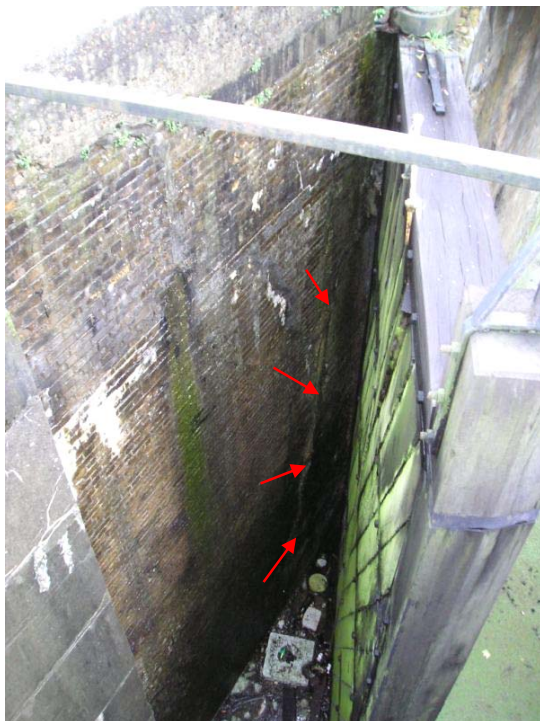
Foto 5.

- Direct naast de verkeersbrug bevinden zich in totaal 4 scheuren in het metselwerk van de sluis (zie Bijlage 3: Foto 5 tot en met Foto 7). Het betreft de volgende plaatsen:

De verticale scheuren in de wanden van de sluis en het afgebrokkelde metselwerk ter hoogte van de opleggingen van de verkeersbrug, zijn veroorzaakt door de (hoge) belasting van het hedendaagse verkeer over de brug. De brug is gefundeerd op de metselwerkwallen van de sluis. De fundering van deze wanden is natuurlijk nooit berekend op de huidige belasting.

Naast de brug bevindt zich een diagonale / verticale
scheur in de deurkas van de bovendeur.

Op foto:
Oostelijk deel van het bovenhoofd, ten noorden van de
brug.

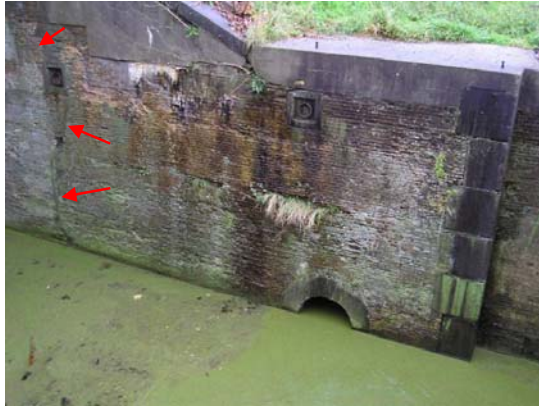
Foto 6.

Naast de brug bevindt zich een verticale scheur ter hoogte van de trap.

*Op foto:
Oostelijk deel van de kolkwand, ten zuiden van de brug.*

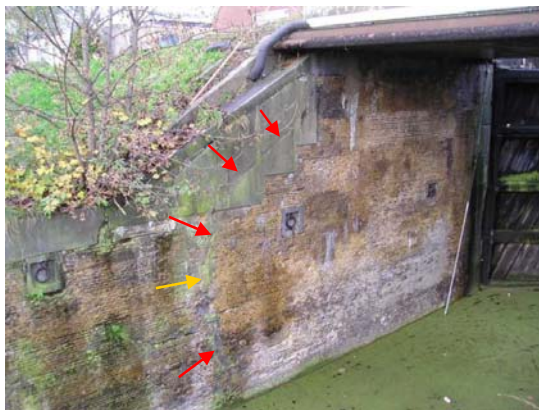
Foto 7.

- In de deuren van de bovenduren, in de bovenhoofden; totaal 2 scheuren.
 - In de oostelijke en westelijke kolkwand; totaal 2 scheuren. De scheur in de westelijke kolkwand vertoont een zettingsverschil van circa 1 cm. Dit hoogteverschil valt uit de voegen van het metselwerk af te leiden. Voorts valt uit de voegen af te leiden dat het gedeelte van de kolk waar de brug op rust, verzakt is ten opzichte van het verder zuidwaarts gelegen deel van de westelijke kolkwand.

Het zettingsverschil van circa 1 cm ter weerszijden van de scheur in de westelijke kolkwand geeft aan dat het muurgedeelte onder de brug 1 cm meer is gezakt dan het naastliggende muurgedeelte. Dit is veroorzaakt door de te hoge verkeersbelastingen.

*Naast de brug bevindt zich een verticale scheur ter hoogte van de trap.
De gele pijl indiceert de plaats waar bovendien een hoogteverschil van 1 cm in de voegen is geconstateerd.*

*Op foto:
Westelijk deel van de kolkwand, ten zuiden van de brug.*

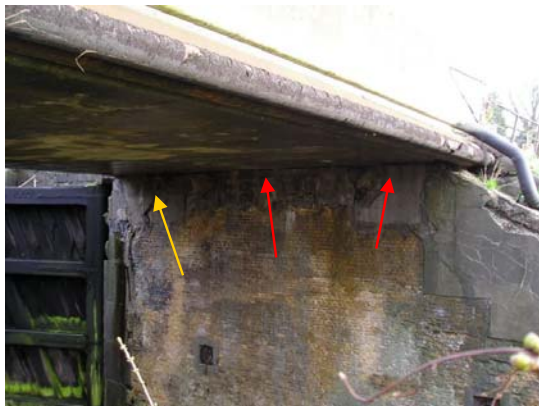
Foto 8.

- Daar waar de brug is opgelegd op het bovenhoofd, is het metselwerk lokaal afgeboerd (zie Bijlage 3: Foto 8 en Foto 9). Voorts zijn eerder aangebrachte reparatieplekken over de volle oplegbreedtes van de brug, structureel gebarsten. Lokaal is achter reparatieplekken metselwerk zichtbaar, waar hemelwater langs vloeit. Dit laatstgenoemde schadebeeld concentreert zich voornamelijk bij de oostelijke oplegging (zie Bijlage 3: Foto 8).
- Tussen de stalen damwand en de stormvloeddeuren, bevindt zich over de gehele grondoppervlakte tuinafval en klein afval (zie Bijlage 3: Foto 10).
- De houten kast -voor het herbergen van de reddingsboei- is verrot (zie Bijlage 3: Foto 11).

De opleggingen van de brug zijn afgeboerd. De gele pijl indiceert bovendien een oude reparatieplek waarachter - ten tijde van de inspectie- vochttransport zichtbaar was.

*Op foto:
Oplegging brug op oostelijke kolkwand.*

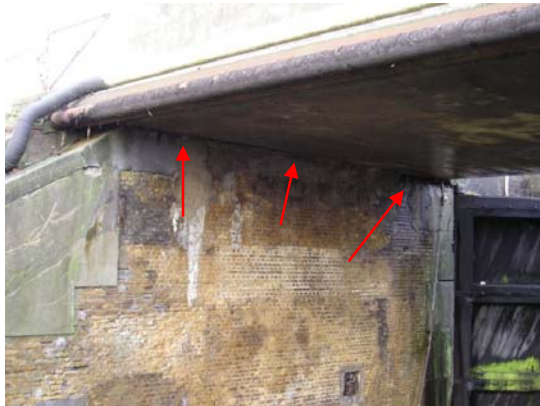
Foto 9.

De opleggingen van de brug zijn afgeboerd.

Op foto:
Oplegging brug op westelijke kolkwand.

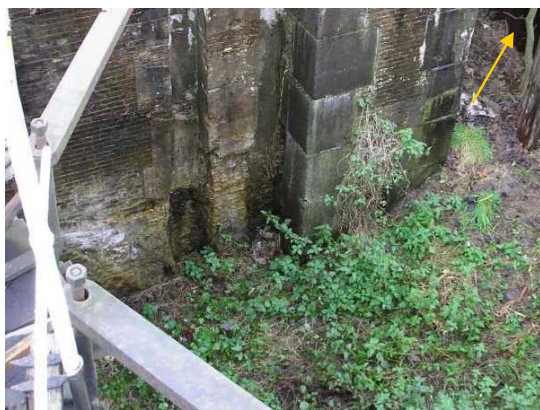
Foto 10.

Tussen de stalen damwand (gele pijl) en de stormvloeddeuren, bevindt zich over de gehele grondoppervlakte tuinafval en klein afval.

Op foto:
Westelijk deel van het bovenhoofd.

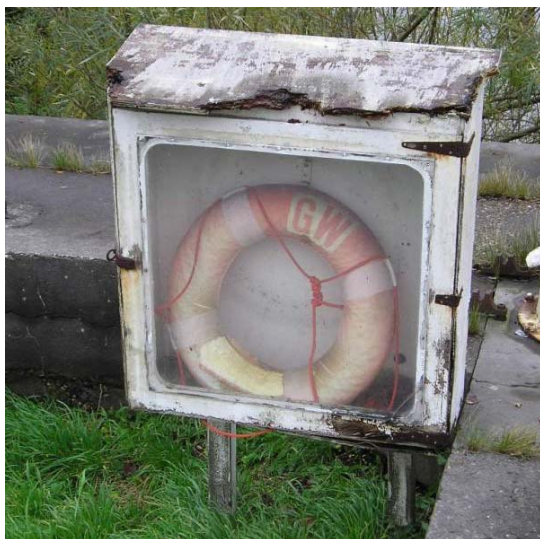
Foto 11.

De houten kast -voor het herbergen van de reddingsboei- is verrot.

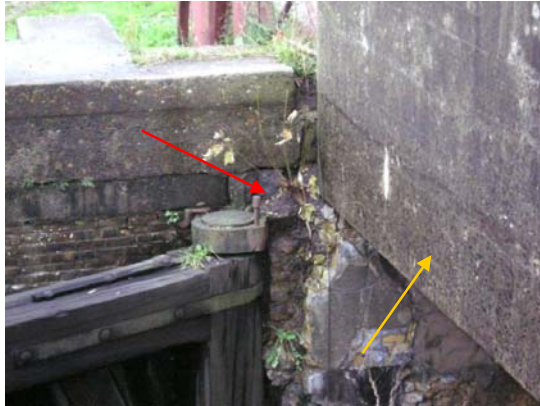
Foto 12.

- Ter hoogte van de halsbeugel van de bovendeur, is het metselwerk afgebrokkeld (zie Bijlage 3: Foto 12). Dit schadebeeld bevindt zich direct naast de verkeersbrug.

Ter hoogte van de halsbeugel van de bovendeur, is het metselwerk afgebrokkeld. De gele pijl indiceert de zijkant van de verkeersbrug.

Op foto:
Oostelijk deel van het bovenhoofd.

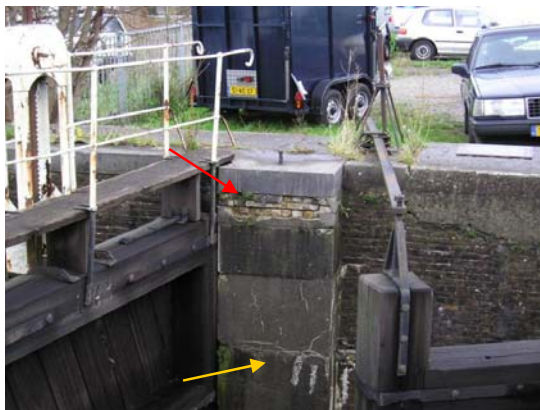
Foto 13.

- Het metselwerk -in de deurkas van de bovendeur- vertoont op diverse plaatsen kalkuitbloei.
- Van de slagstijl -stormvloeddeur- is de pleisterlaag (bovenste laag) verbrijzeld (zie Bijlage 3: Foto 13). De onderliggende metselstenen zijn zichtbaar. Beneden het dit schadebeeld, heeft de pleisterlaag een craqueléstructuur en vertoont lokaal kalkuitbloei.

De pleisterlaag van de slagstijl van de stormvloeddeur, is verbrijzeld en vertoont kalkuitbloei (gele pijl).

Op foto:
Oostelijk deel van het bovenhoofd.

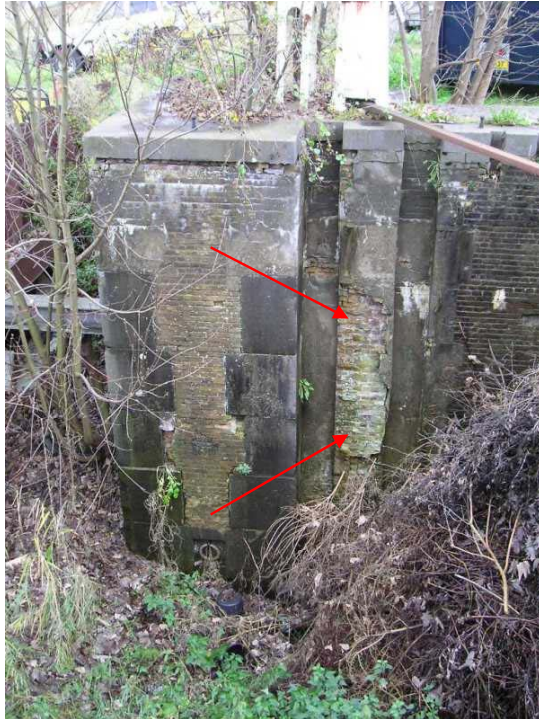
Foto 14.

De penant tussen de schotbalksponningen is goeddeels verbrijzeld.

*Op foto:
Oostelijk deel van het bovenhoofd.*

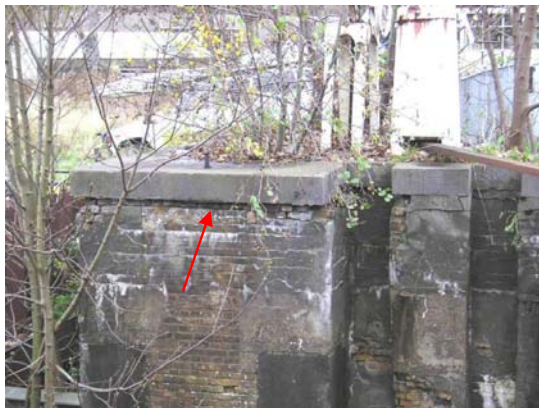
Foto 15.

De dekzerken ter hoogte van de frontmuur zijn in horizontale zin verschoven in de richting van de sluisolk.

*Op foto:
Oostelijk deel van het bovenhoofd.*

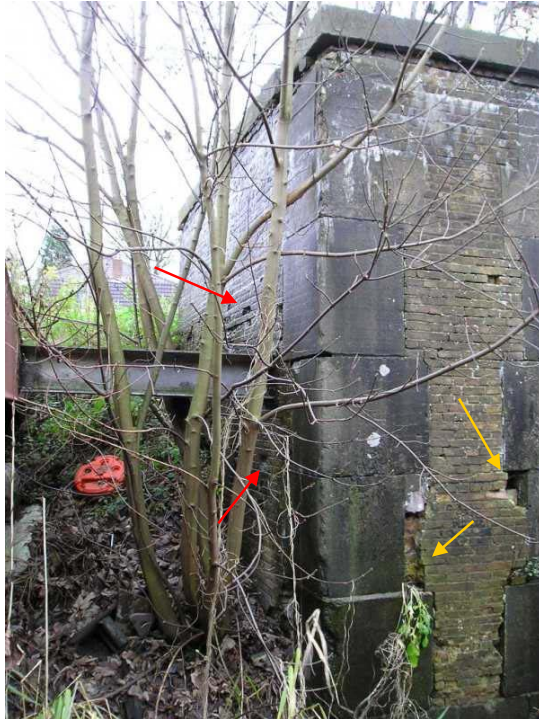
Foto 16.

Uit de frontmuur ontbreken lokaal metselstenen. De gele pijlen indiceren ontbrekende stenen tussen frontmuur en de deurkas van de stormvloeddeur.

*Op foto:
Oostelijk deel van het bovenhoofd.*

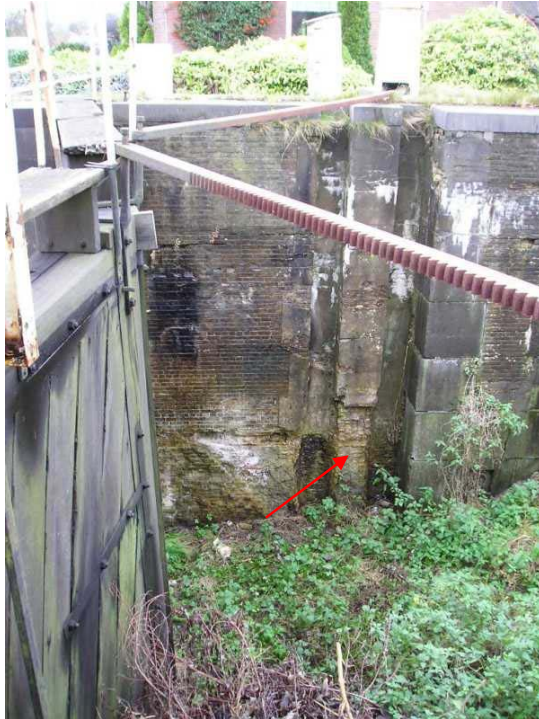
Foto 17.

De penant tussen de schotbalksponningen is deels verbrijzeld.

*Op foto:
Westelijk deel van het bovenhoofd.*

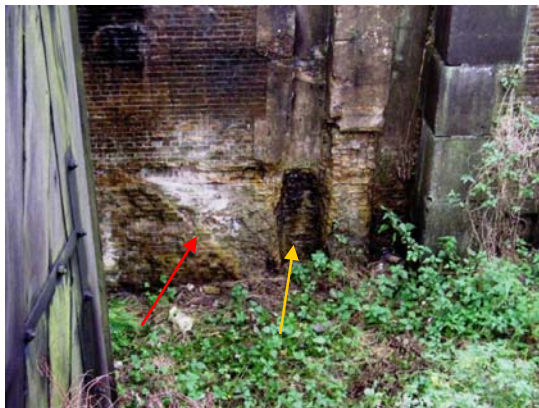
Foto 18.

In de deurkas van de stormvloeddeur bevat metselwerk afgebroken stukken en ontbreekt metselwerk tot 3 lagen diep (gele pijl).

*Op foto:
Westelijk deel van het bovenhoofd.*

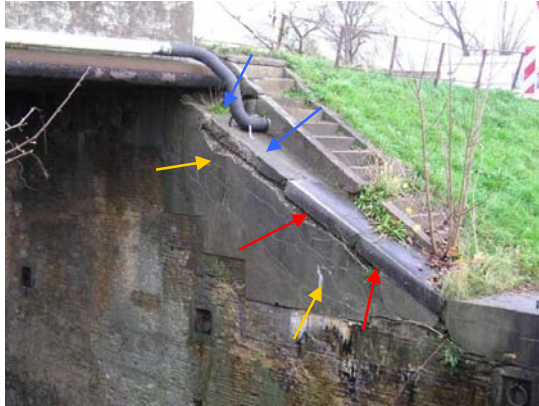
Foto 19.

2 natuurstenen dekzerken zijn verschoven in de richting van de sluiswolk.

Voorts is zichtbaar dat de onderliggende pleisterlaag is afgebrokkeld en een craqueléstructuur bezit (gele pijlen). De bovenste 2 dekzerken zijn van beton (blauwe pijlen).

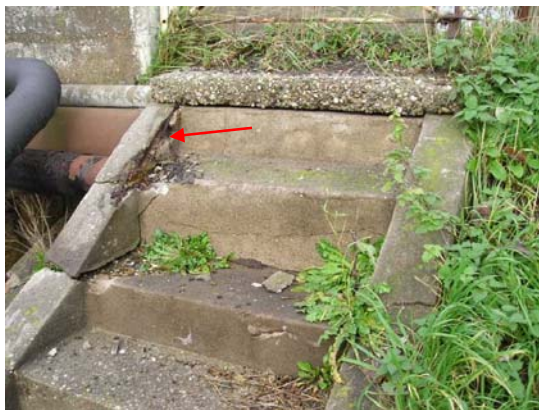
Foto 20.

- De betonnen trap bevat diverse schades:
 - Het bovenste gedeelte -over 40 cm hoogte- is verbrijzeld en gescheurd (zie Bijlage 3: Foto 20). De wapening is zichtbaar en is ernstig gecorrodeerd.

De betonnen trap is aan de bovenzijde deels gescheurd en verbrijzeld. De wapening is zichtbaar.

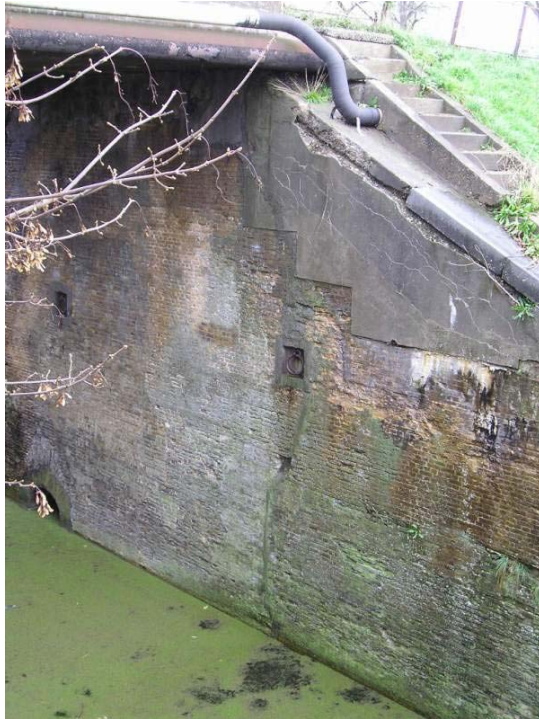
Foto 21.

- Het metselwerk heeft afgebrokkelde stukken (zie Bijlage 3: Foto 21). Diverse metselstenen ontbreken, tot 1 laag diep. Lokaal geeft het metselwerk holle klanken. Voorts zijn diverse reparatieplekken zichtbaar.
Oppervlakte afgebrokkelde metselstenen circa 3 m²
Oppervlakte ontbrekend metselwerk circa 1,5 m²
Oppervlakte reparatieplekken circa 11 m²
Hoogte bovenzijde bovenhoofd t.o.v. waterpell: circa 6,75 m.

Het metselwerk bevat afgebrokkelde en lokaal ontbrekende metselstenen. Voorts bevat het metselwerk vele reparatieplekken.

Op foto:
Oostelijke kolkwand.

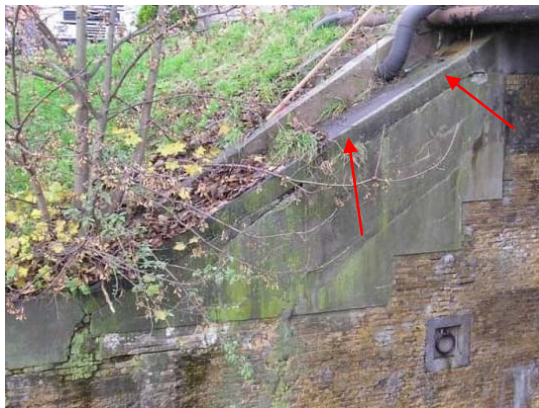
Foto 22.

- 2 natuurstenen dekzerken -halverwege en naast de trap- zijn beiden gescheurd (zie Bijlage 3: Foto 22).
Afmetingen scheuren 2 x l = 60 cm; w = 3...5 mm
- De betonnen trap bevat diverse schades:
 - Het bovenste gedeelte is verbrijzeld, ter hoogte van de doorvoer van mantelbuizen (zie paragraaf 3.9 en Bijlage 3: Foto 23).
 - Op de halve hoogte is de trap gebroken (zie Bijlage 3: Foto 24).
 - Het onderste deel van de trap bevat boomopgroei, is overwoekerd met grassen en grond (zie Bijlage 3: Foto 25).
- Het metselwerk heeft afgebrokkelde stukken. In de verticale scheur (zie paragraaf 3.1 en Foto 7 van Bijlage 3) ontbreken metselstenen, tot 2 lagen diep. Lokaal geeft het metselwerk holle klanken. Voorts zijn diverse reparatieplekken zichtbaar, welke een craqueléstructuur hebben en structureel holle klanken geven.

De natuurstenen dekzerken naast de trap zijn op 2 plaatsen gescheurd.

Op foto:
Westelijk deel van de kolkwand.

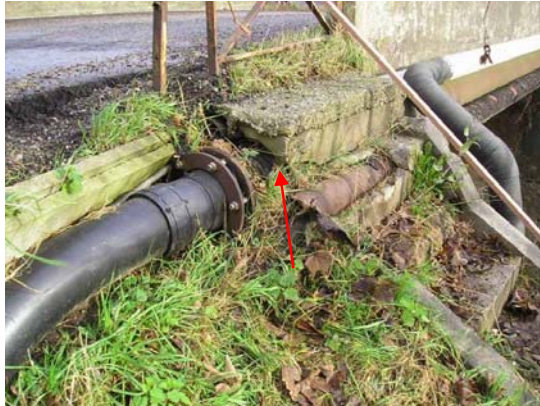
Foto 23.

Ter hoogte van de doorvoer van mantelbuizen is het bovenste gedeelte van de trap verbrijzeld.

Op foto:
Westelijk deel van de kolkwand.

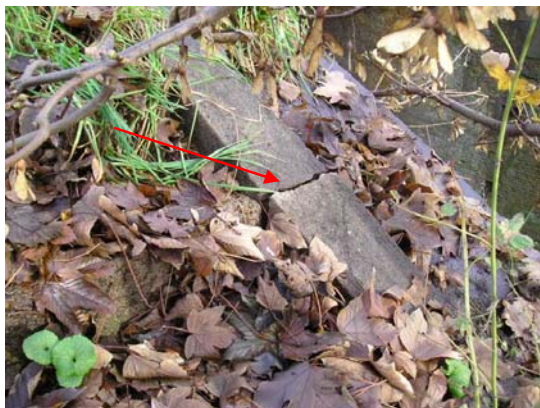
Foto 24.

De zijkant van de trap is gebroken.

Op foto:
Westelijk deel van de kolkwand.

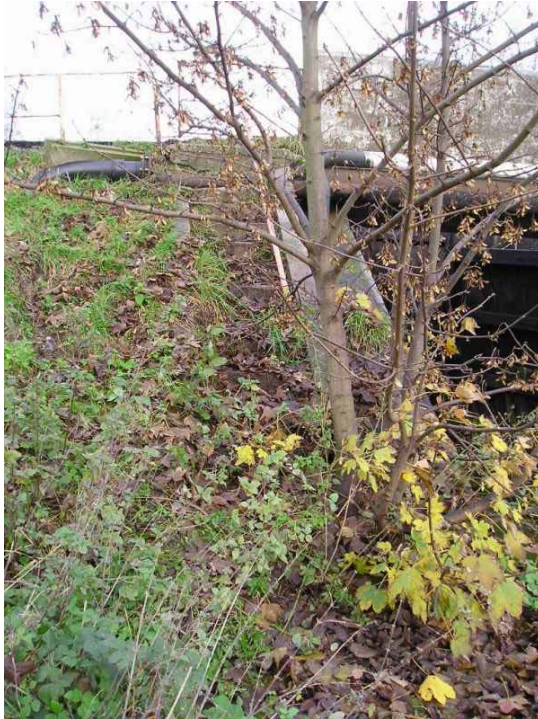
Foto 25.

De trap bevat boomopgroei en is overwoekerd met grassen en grond.

*Op foto:
Westelijk deel van de kolkwand.*

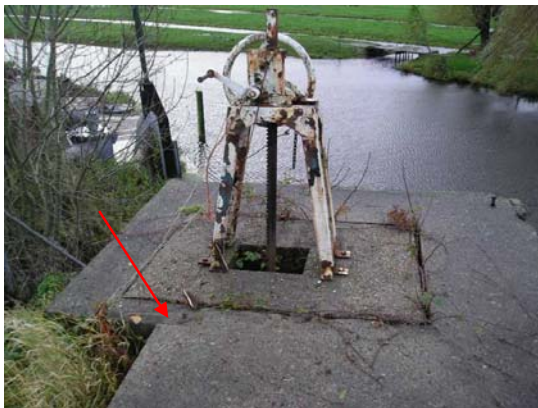
Foto 26.

Nabij de frontmuur bevindt zich, op de met de rode pijl aangegeven plaats, een scheur.

*Op foto:
Oostelijk deel van het benedenhoofd.*

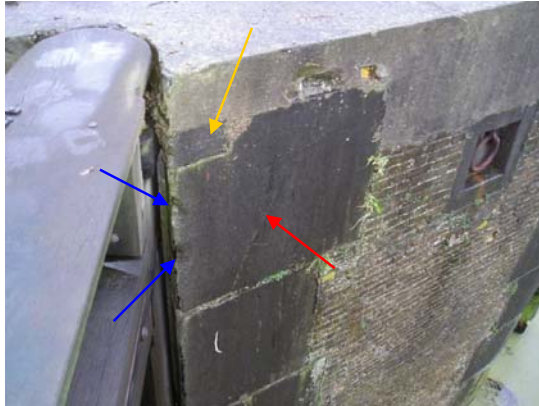
Foto 27.

Het bovenste blok van de slagstijl bevat een diagonale scheur.
De gele pijl indiceert een eerdere reparatie waarbij het natuurstenen blok is opgevuld met een natuurstenen opvulstuk. Dit beeld is op diverse plaatsen aangetroffen.
De blauwe pijlen indiceren plaatsen waar kleine hoekjes van de slagstijl zijn afgebroken.

Op foto:
Oostelijk deel van het benedenhoofd.

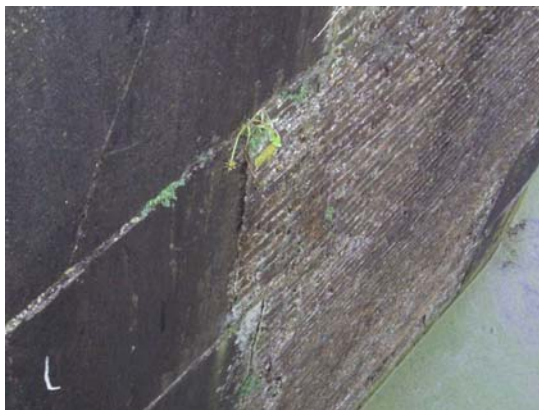
Foto 28.

Het metselwerk puilt lokaal uit ten opzichte van het natuurstenen blok.

Op foto:
Oostelijk deel van het benedenhoofd.

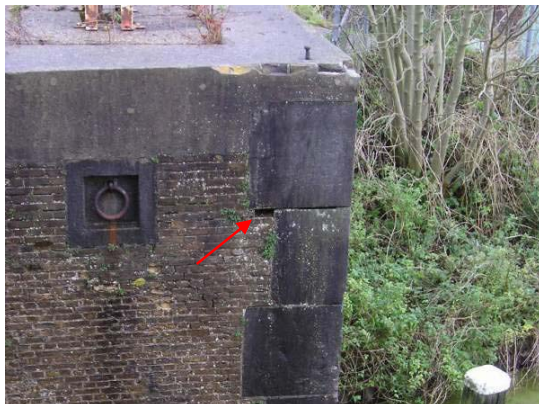
Foto 29.

1 metselsteen ontbreekt onder een natuurstenen hoekblok.

Op foto:
Oostelijk deel van het benedenhoofd.

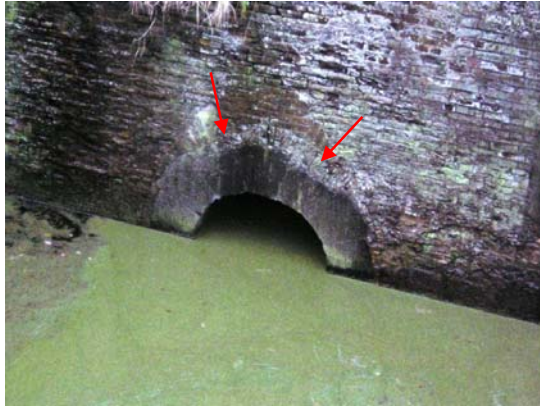
Foto 30.

Het pleisterwerk boven de opening van het omloopriool is lokaal afgebrokkeld.

Op foto:
Oostelijk deel van het benedenhoofd.

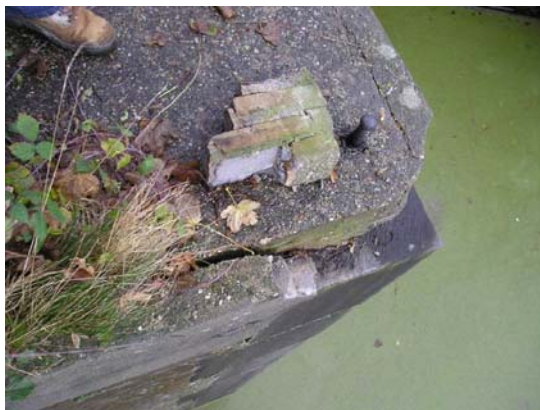
Foto 31.

Boven de frontmuur ligt metselwerk lokaal los, is lokaal verdwenen en geeft structureel holle klanken.

Op foto:
Westelijk deel van het benedenhoofd.

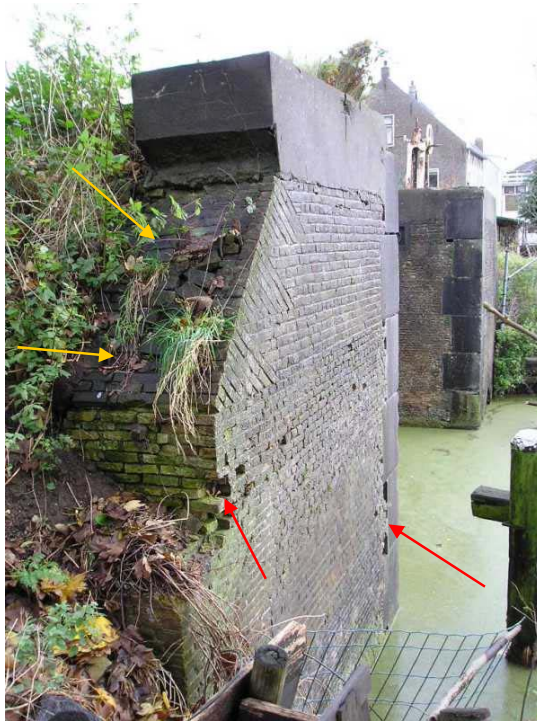
Foto 32.

*Uit de frontmuur ontbreken lokaal metselstenen.
De gele pijlen indiceren de plaats waar natuurstenen
dekzerken ontbreken, en waar metselstenen los liggen.*

*Op foto:
Westelijk deel van het benedenhoofd.*

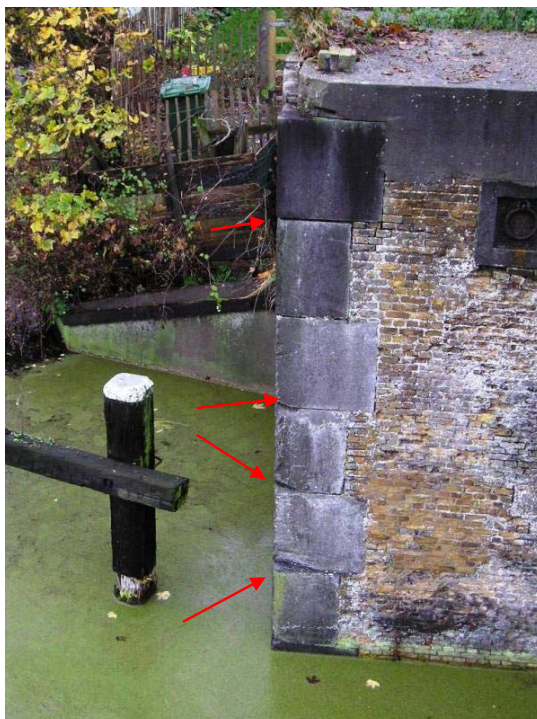
Foto 33.

*Ter hoogte van de hoek bij de frontmuur bevatten
natuurstenen hoekblokken afgebroken stukken. Dit
schadebeeld komt op meerdere plaatsen voor.*

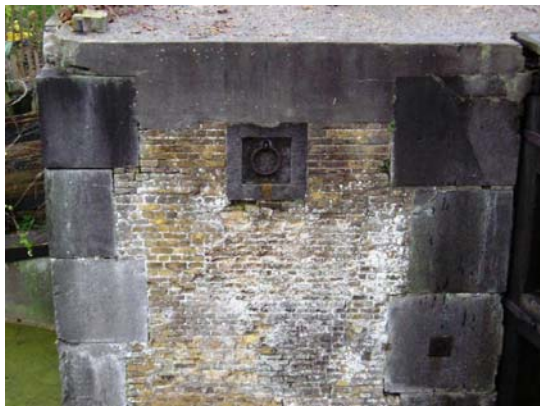
Foto 34.

Het metselwerk tussen frontmuur en slagstijl is lokaal afgebrokkeld en geeft lokaal holle klanken.

*Op foto:
Westelijk deel van het benedenhoofd.*

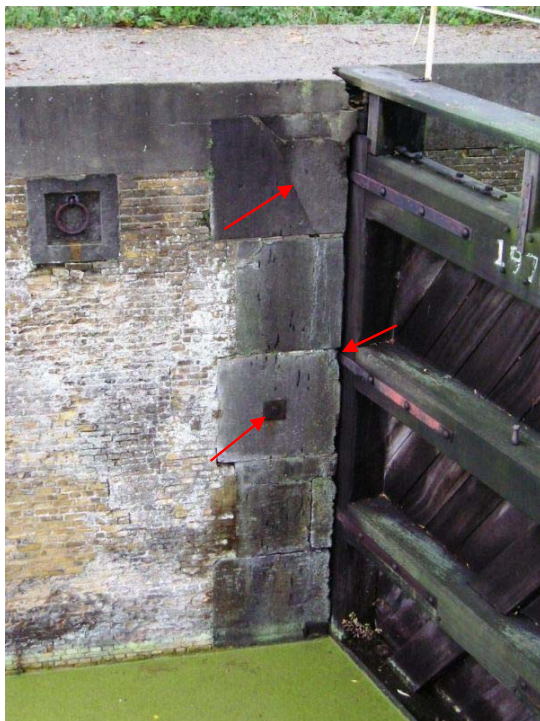
Foto 35.

Diverse schades aan de natuurstenen slagstijl: scheuren en afgebroken stukken. Het derde blok van boven bevat bovendien een anker, waarvan de functie niet duidelijk is.

*Op foto:
Westelijk deel van het benedenhoofd.*

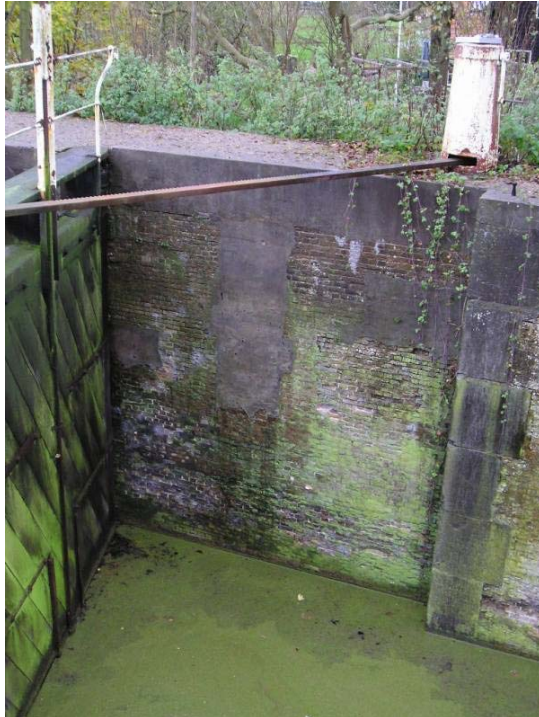
Foto 36.

In de deurkas heeft het metselwerk afgebrokkelde stukken, diverse stenen ontbreken en geeft lokaal holle klanken.

*Op foto:
Westelijk deel van het benedenhoofd.*

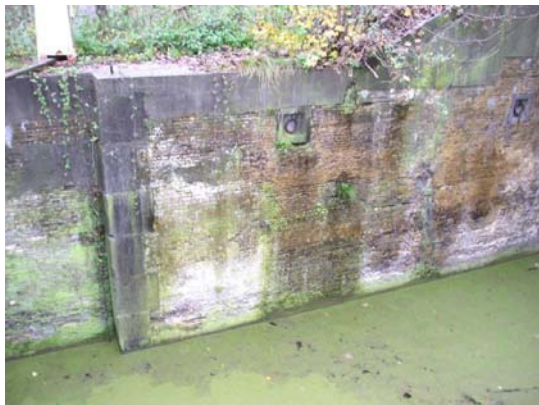
Foto 37.

Tussen de deurkas en de kolk heeft het metselwerk afgebrokkelde stukken en ontbreken lokaal metselstenen.

*Op foto:
Westelijk deel van het benedenhoofd.*

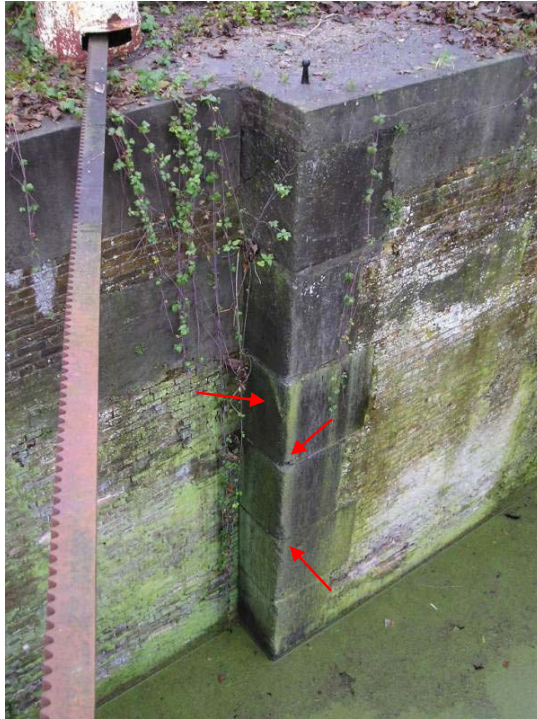
Foto 38.

Diverse schades aan de natuurstenen hoekblokken: scheuren en afgebroken stukken.

*Op foto:
Westelijk deel van het benedenhoofd.*

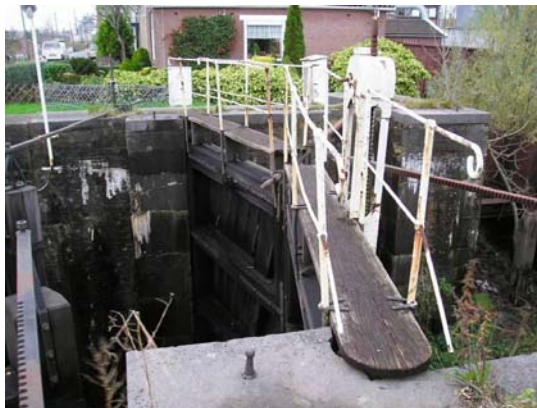
Foto 39.

Het staalwerk is lokaal gecorrodeerd, de conservering is verouderd. De loopvlakken zijn glad, zacht en ter hoogte van de voorharren afgebroken. Voorts bevatten de loopvlakken en leuninggen speling.

*Op foto:
Stormvloeddeuren gezien vanaf het oostelijk deel van het bovenhoofd.*

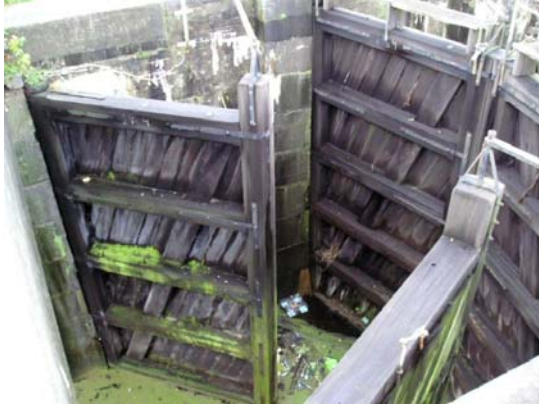
Foto 40.

De beplanking is begroeid met algen.

*Op foto:
Bovendeuren gezien vanaf het oostelijk deel van het
bovenhoofd.*

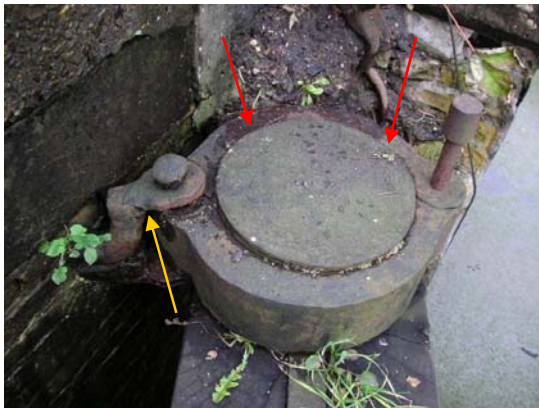
Foto 41.

- De halsbeugel van de oostelijke deur is ingescheurd (zie Bijlage 3: Foto 40).

*De halsbeugels zijn structureel gecorrodeerd. Voorts is de
halsbeugel -bij de oostelijke binnendeur- ingescheurd (zie
gele pijl).*

*Op foto:
Bovendeuren gezien vanaf het oostelijk deel van het
bovenhoofd.*

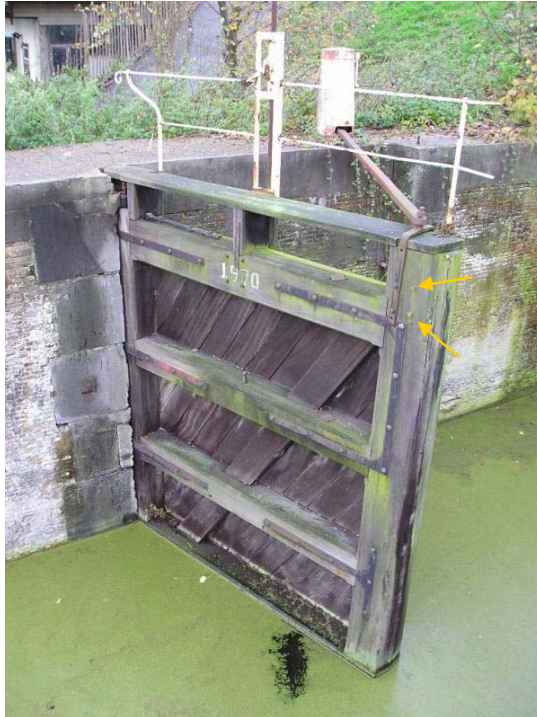
Foto 42.

Het staalwerk is lokaal gecorrodeerd, de conservering is verouderd. De loopvlakken zijn glad. De gele pijlen indiceren de plaatsen waar toognagels/opvulhout buiten het vlak van de deur steken.

Op foto:
Benedendeur gezien vanaf het oostelijk deel van het benedenhoofd.

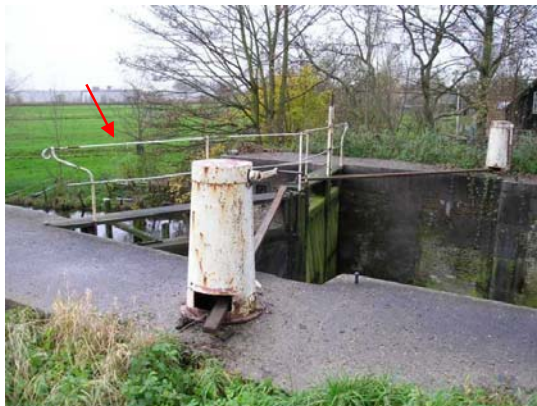
Foto 43.

De bovenregel van de oostelijke benedendeur bevat speling.

Op foto:
Benedendeuren gezien vanaf het oostelijk deel van het benedenhoofd.

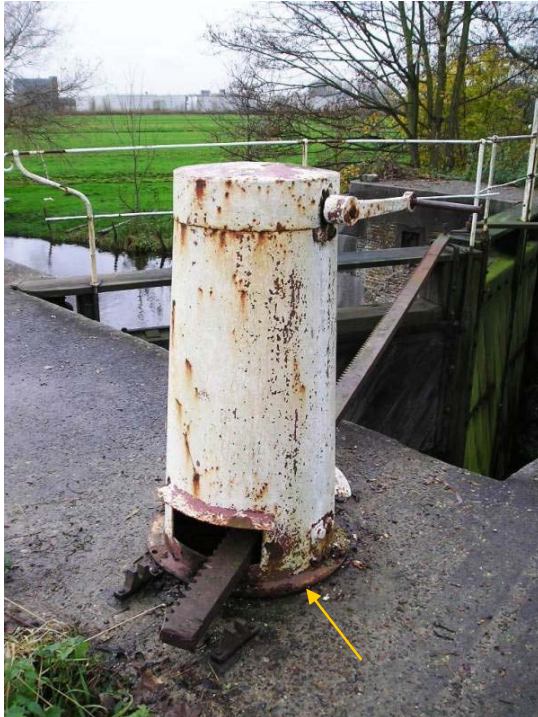
Foto 44.

Alle bewegingswerken van de deuren zijn gecorrodeerd, de conservering is verouderd en afgebladderd. Voorts ontbreekt de ondersabeling (zie gele pijl).

*Op foto:
Bewegingswerk van de oostelijke benedendeur.*

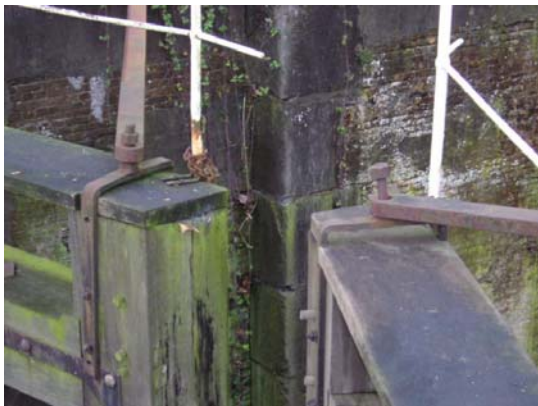
Foto 45.

De draaipunten van de heugelstangen boven de voorharren hebben speling.

*Op foto
Bovendeuren, gezien vanaf het oostelijke deel van het bovenhoofd.*

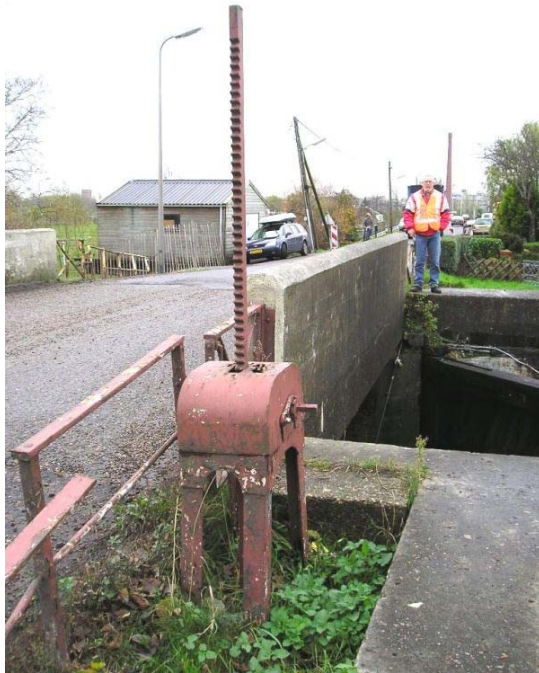
Foto 46.

Het bewegingswerk van schuif - van het omloopriool in het bovenhoofd- is lokaal doorgeroest en structureel gecorrodeerd. Voorts ontbreekt het bedieningswiel.

*Op foto:
Oostelijk deel van het bovenhoofd.*

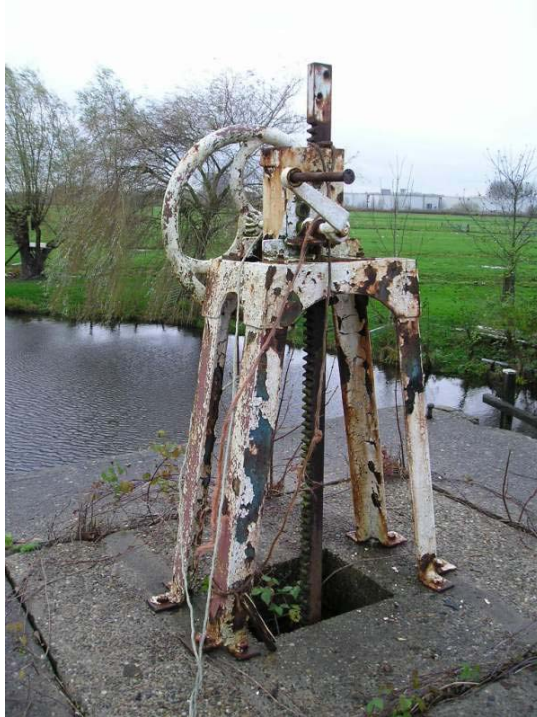
Foto 47.

Het bewegingswerk van de schuif -van het omloopriool in het benedenhoofd- is structureel gecorrodeerd.

Op foto:
Oostelijk deel van het benedenhoofd.

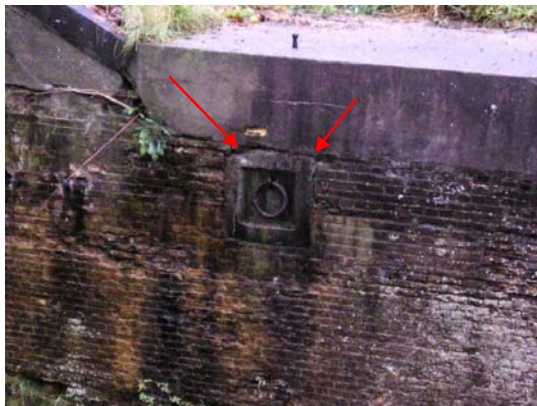
Foto 48.

Van 1 haalkom bevat afgesprongen stukken.

Op foto:
Oostelijk deel van het benedenhoofd, ter hoogte van de trap.

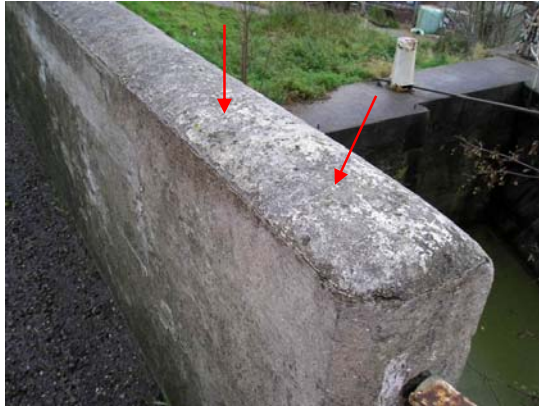
Foto 49.

- De pleisterlaag op de bovenzijde van de zuidelijke borstwering, geeft over circa 1,70 m en een breedte van 0,25 m holle klanken (zie Bijlage 3: Foto 49).
Volume schade.....l = 1,70 m; br = 25 cm; d = 4 cm

De pleisterlagen van de beide borstweringen geven lokaal holle klanken.
Voorts is de verouderde en afgebladderde conservering zichtbaar.

Op foto:
Zuidelijke borstwering verkeersbrug.

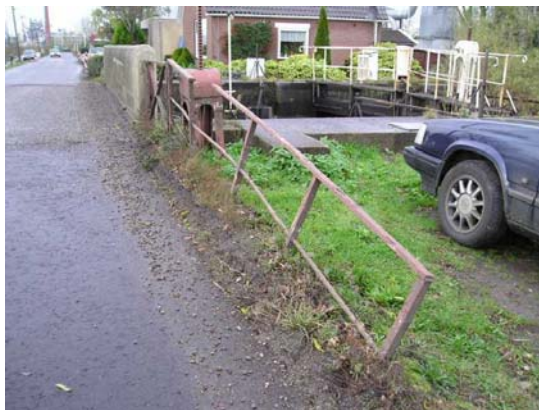
Foto 50.

De in het verlengde van de brug lopende hekwerken zijn structureel gecorrodeerd, staan scheef en onderdelen zijn ontzet (1).

Op foto:
Noordoostelijk hekwerk.

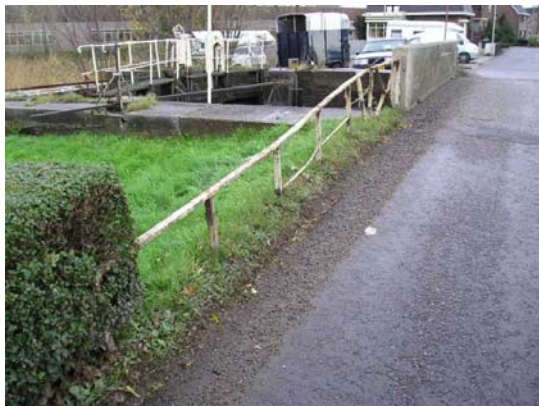
Foto 51.

De in het verlengde van de brug lopende hekwerken zijn structureel gecorrodeerd, staan scheef en onderdelen zijn ontzet (2).

Op foto:
Noordwestelijk hekwerk.

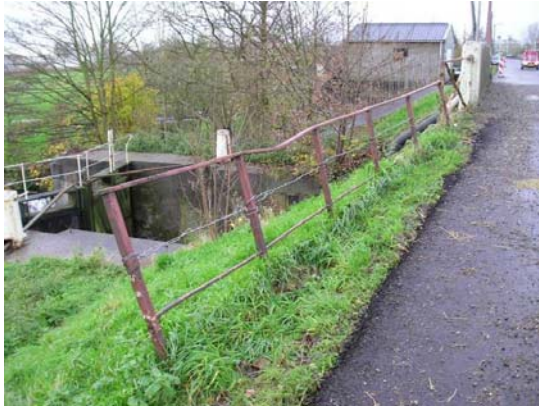
Foto 52.

De in het verlengde van de brug lopende hekwerken zijn structureel gecorrodeerd, staan scheef en onderdelen zijn ontzet (3).

*Op foto:
Zuidoostelijk hekwerk.*

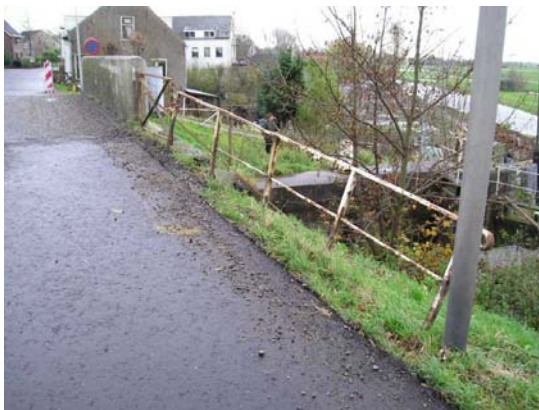
Foto 53.

De in het verlengde van de brug lopende hekwerken zijn structureel gecorrodeerd, staan scheef en onderdelen zijn ontzet (4).

*Op foto:
Zuidwestelijk hekwerk.*

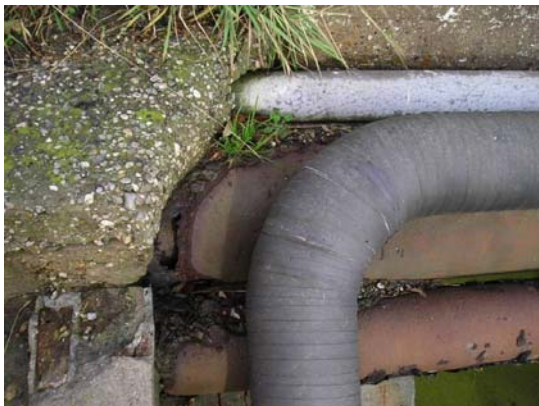
Foto 54.

- De achter de zuidelijke borstwering gelegen mantelbuizen bevatten diverse schades (zie Bijlage 3: Foto 23 en Foto 54):
 - 2 mantelbuizen zijn structureel licht gecorrodeerd. Van deze 2 buizen is 1 buis lokaal (westzijde) geheel doorgeroest. De teercoating op de buizen is structureel afgebrokkeld en is sterk verouderd.

1 mantelbuis is lokaal geheel doorgeroest. Voorts is de teercoating structureel afgebrokkeld en sterk verouderd.

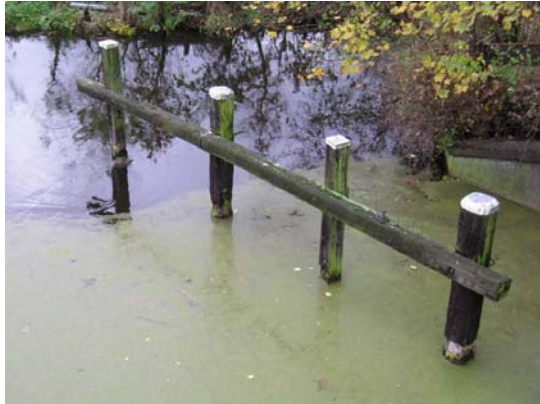
Foto 55.

De conservering van de paalmutsen is afgebladderd en verouderd. Voorts zijn de palen op de wind-/waterlijn ingevreten (1).

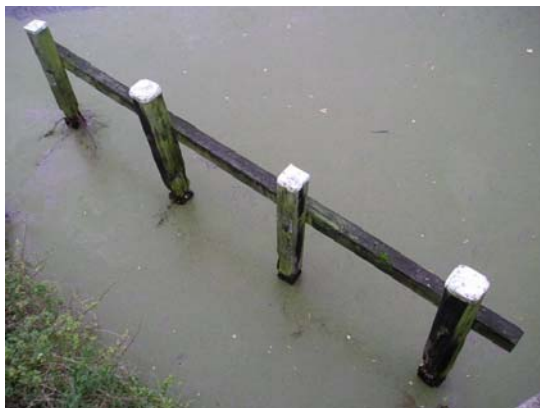
Foto 56.

De conservering van de paalmutsen is afgebladderd en verouderd. Voorts zijn de palen op de wind-/waterlijn ingevreten (2).
