# Stolwijker Schutsluis in de Stolwijksche Vliet bij Gouda

## Bouwhistorisch onderzoek, waardering en restauratievoorstel

Opgesteld door ir. G.J. Arends  
Faculteit Bouwkunde TU Delft  
Afdeling Bouwtechnologie

Delft  
mei 2005

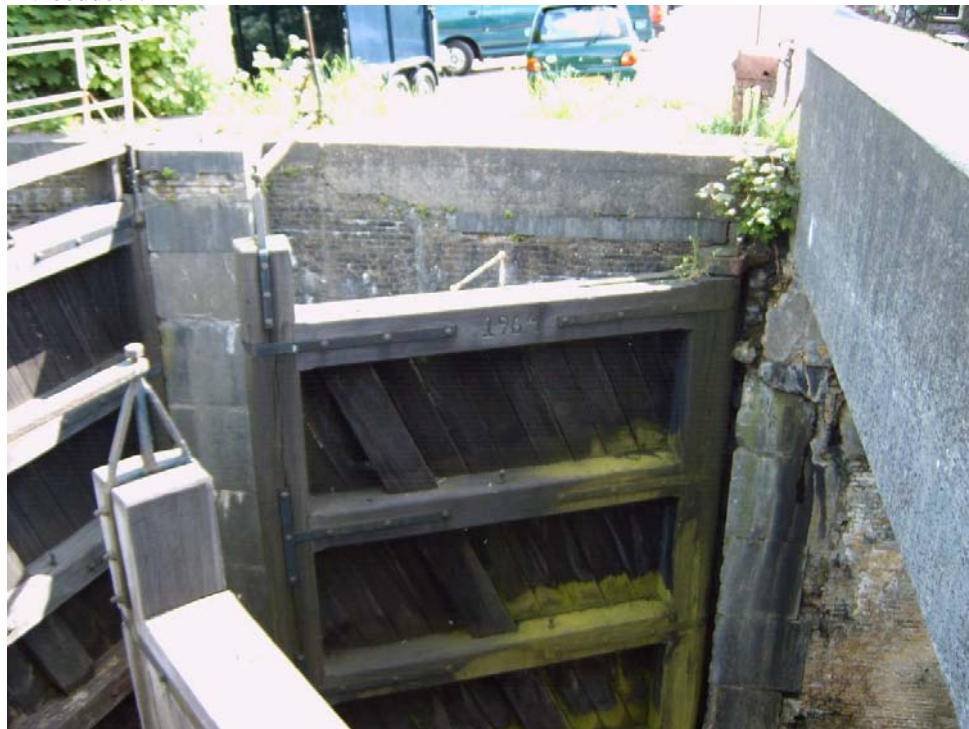
Geconstateerd is dat de voegen bij het natuursteen structureel ontbreken. Scherpe randen van de slagstijlen zijn ligt afgebrokkeld. Sommige hardsteen blokken zijn gescheurd, terwijl bij andere blokken stukken hardsteen zijn ingevoegd. Naast de trap op de oostelijke sluiswand is een deel van de hellende dekzerken uitgevoerd in beton. De aanwezige hardstenen dekzerken zijn waarschijnlijk hergebruikt bij het plaatsing van een nieuwe trap in 1947. Doordat de nieuwe vaste betonbrug breder was dan de ophaalbrug moesten de oude trappen verdwijnen.

Vloeddeuren in het buitenhoofd. Rechts de beschadigde slagstijl onder de betonbrug.

Hiervoor geldt hetzelfde als bij instandhouding van het monument. Gescheurde blokken van de slagstijl dienen echter te worden vervangen door nieuwe hardsteen blokken. Ook is het verstandig om in het bovenste deel van de slagstijlen het metselwerk te vervangen door hardsteen of gewapend beton. Gepleisterde baksteen is minder geschikt als aanslagstijl. Door beton vervangen dekzerken, ook die zonder constructieve functie, kunnen gehandhaafd blijven.

Gekozen wordt voor een restauratie ten behoeve van zowel de instandhouding van het monument als van het herkrijgen van de functie. Gescheurde en niet meer te herstellen blokken van de hoek- en slagstijlen worden vervangen door nieuwe hardsteen. Het grootste deel van de hellende sluiswand naast de trap is afgedekt met hardsteen. Bij de oostelijke sluiswand is naast de trap een deel uitgevoerd in beton. Om esthetische redenen wordt aanbevolen dit beton te vervangen door een hardstenen dekzerk. Het metselwerk van het bovenste deel van de slagstijlen in het buitenhoofd moet om constructieve redenen worden vervangen door hardsteen of gewapend beton. Uit oogpunt van het historisch verhaal verdient gewapend beton de voorkeur.

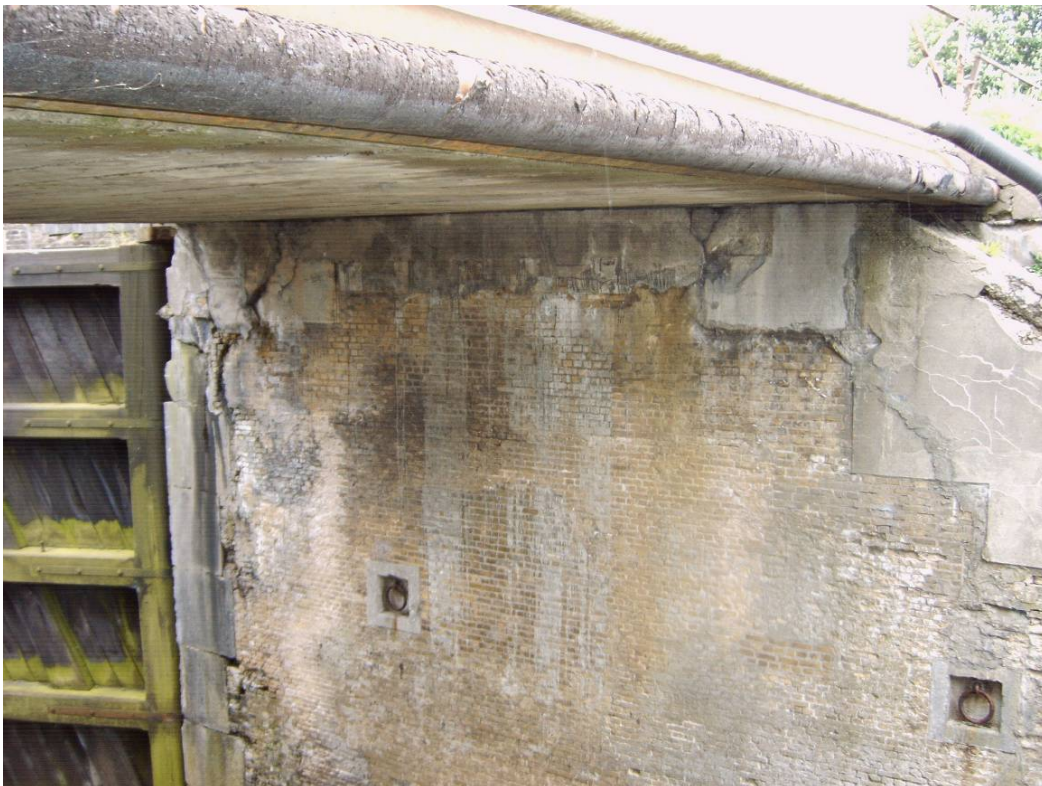
De huidige vaste betonbrug heeft geen monumentale waarde. Bovendien veroorzaakt de op de sluiswanden rustende brug door de verkeersbelasting schade aan de sluis. Bij de oplegging is het metselwerk afgeboerd en in de sluiswanden is scheurvorming opgetreden. Afgezien van enkele scheurtjes in het bovenvlak van de borstweringen, lijkt de betonconstructie van de brug zelf nog in goede staat te verkeren.

De oplegging van de vaste betonbrug op de oostelijke kolkwand. Links de buitenvloedeur.
