# TREKKERKEURING

## Steeds meer keuringsstations voor trekkers

IR. R.L. DE VRIES

DLO-INSTITUUT VOOR MILIEU EN AGRITECHNIEK (IMAG-DLO), WAGENINGEN

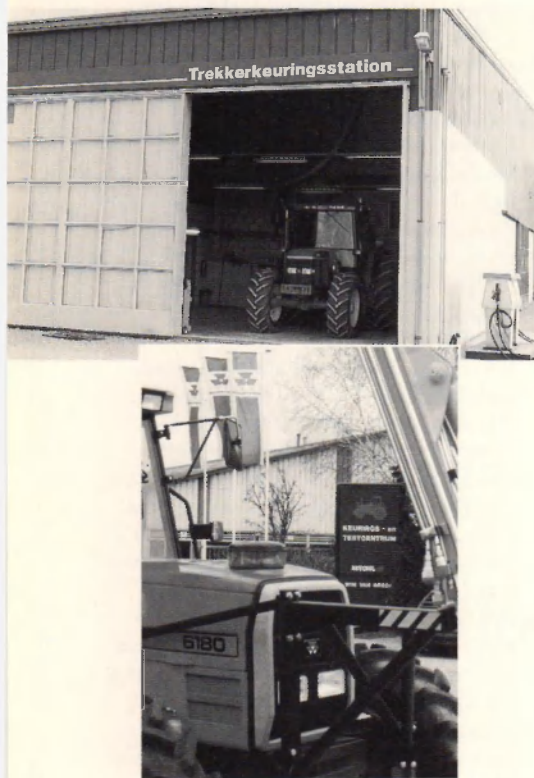
■ Het keuringsstation moet ondergebracht zijn in een aparte ruimte met adviesminimummaten van 10,0 m lang, 5,0 m breed en 4,5 m hoog. De deur moet zijn 4,00 m breed en 4,10 m hoog. De ruimte mag niet voor andere doeleinden worden gebruikt en moet voldoen aan de plaatselijk geldende wettelijke eisen.

■ Nadat de trekker is gekoppeld aan de vermogensrem worden het koppel en toerental gemeten. De meetwaarden worden in de computer vastgelegd en omgerekend naar vermogen. De resultaten worden op de monitor zichtbaar gemaakt.

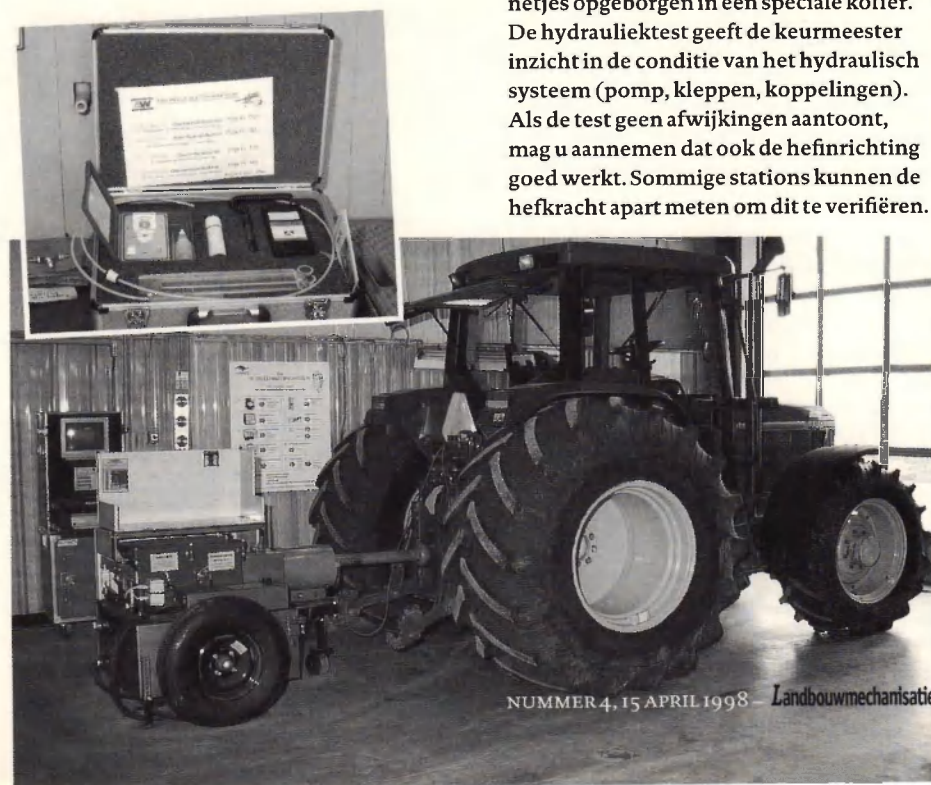
■ Olie en remvloeistof worden vooraf aan de vermogenstest gecontroleerd. Na de test wordt de dure apparatuur weer netjes opgeborgen in een speciale koffer. De hydrauliektest geeft de keurmeester inzicht in de conditie van het hydraulisch systeem (pomp, kleppen, koppelingen). Als de test geen afwijkingen aantoon, mag u aannemen dat ook de hefinrichting goed werkt. Sommige stations kunnen de hefkracht apart meten om dit te verifiëren.
